بررسی خرابیهای رویه بتنی اپرون قدیم فرودگاه زاهدان (مطالعه موردی)

Zahedan International Airport Old Apron Concrete Pavement distress Case study

"هفتمین کنفرانس ملی سالیانه بتن ایران - تهران - ۱۵ مهرماه ۱۳۹۴"

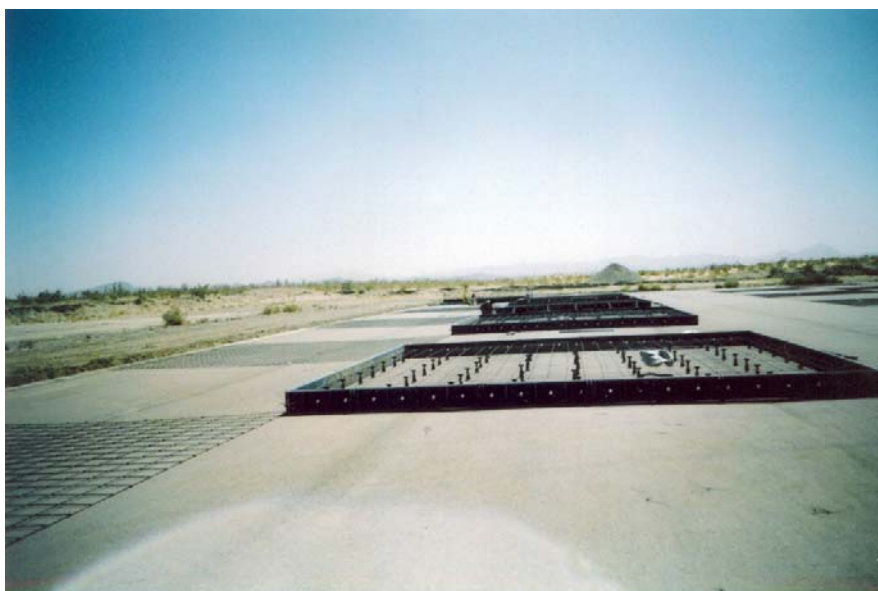
شکل ۱- قالب بندی و آرماتورگذاری یکی در میان دال های ۷.۵ در ۷.۵ متری بر روی آسفالت (سال ۸۵)

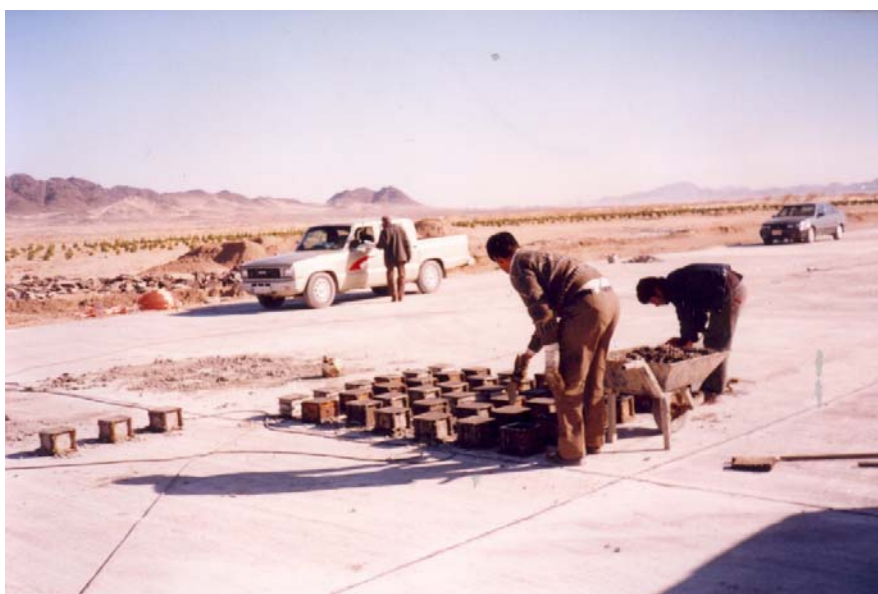
شکل ۲- نمونه برداری مکعبی از بتن تازه به بعد ۱۵۰ میلیمتر مطابق استاندارد ایران در سال ۸۵

روشهای آزمایش بتن ساخته شده جهت روسازی اپرون در سال ۸۵ منحصر به تعیین مقاومت فشاری و اسلامپ بوده و قبول مشخصات دال بر اساس مقاومت فشاری بوده است به این صورت که طبق دستورالعمل ارزیابی مقاومت و پذیرش بتن وزارت راه و ترابری و آیین نامه بتن ایران نشریه شماره ۱۲۰ سازمان مدیریت و برنامه ریزی کشور، مقاومت فشاری دال بیشتر و مساوی مقاومت مشخصه ۳۵۰ کیلوگرم بر سانتیمتر مربع مورد قبول بوده و مقاومت تا ۸۵ درصد مقاومت مشخصه مشمول جریمه و کمتر از ۸۵ درصد مشمول تخریب می گردیده است. [۴][۵]

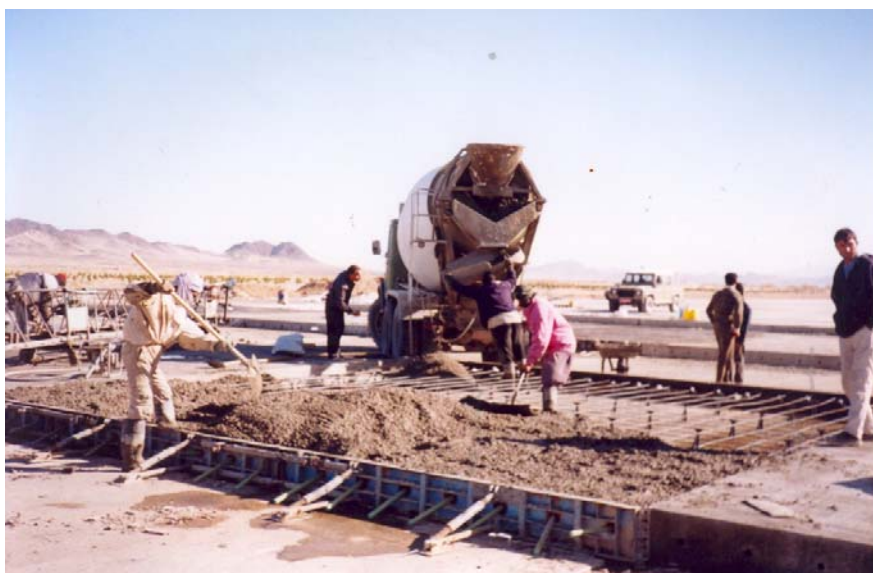
شکل ۳- روش قالب بندی و اجرای دستی (سنتی) در سال ۸۵

روشهای اجرای رویه بتنی به طور کلی به سه دسته اصلی سنتی با قالب ثابت، مدرن با قالبهای لغزان و روشهای ساخت سریع تقسیم می شود. در روش سنتی معمولا ابتدا در سطح مورد نظر قالب بندی هایی مربع شکل بصورت خالی و پر انجام می شود و بدین صورت دال ها یکی در میان و در کل سطح بصورت شطرنجی از دال ها ساخته شده و فضای خالی بین آنها بوجود می آید بصورتی که دیواره دال های ساخته شده بصورت قالب دیواره دال های ساخته نشده عمل می کند. با این روش زمان قالب بندی و باز کردن قالبها و همچنین خطای تجمعی به حداقل می رسد. استفاده از روش مدرن دستگاه های بتن ریز با قالب لغزان باعث بالا رفتن سرعت کار و

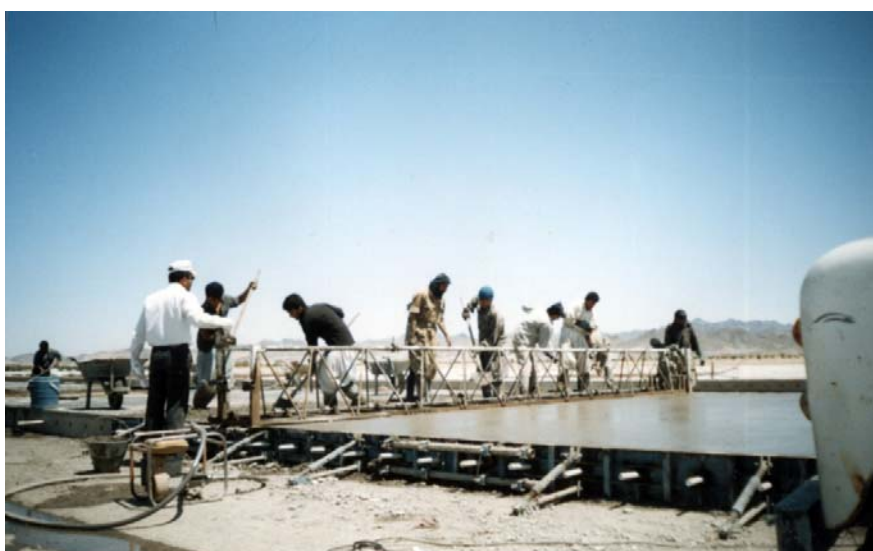
شکل ۴ - پرداخت رویه بتنی با روش سنتی ماله خربایبی در سال ۸۵

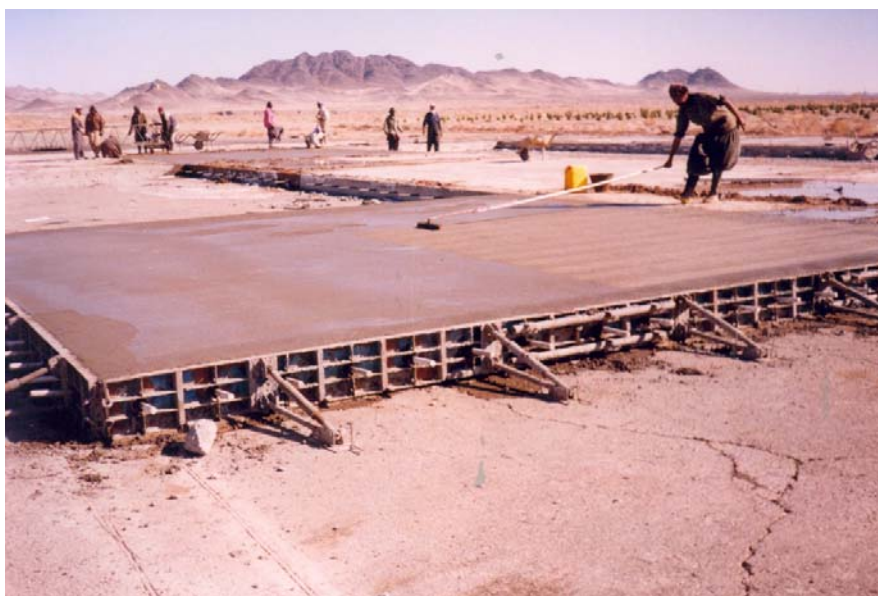
شکل ۵ - مضرس کردن دستی سطح دال بتنی در سنین اولیه با جاروی سیمی (روش سنتی)

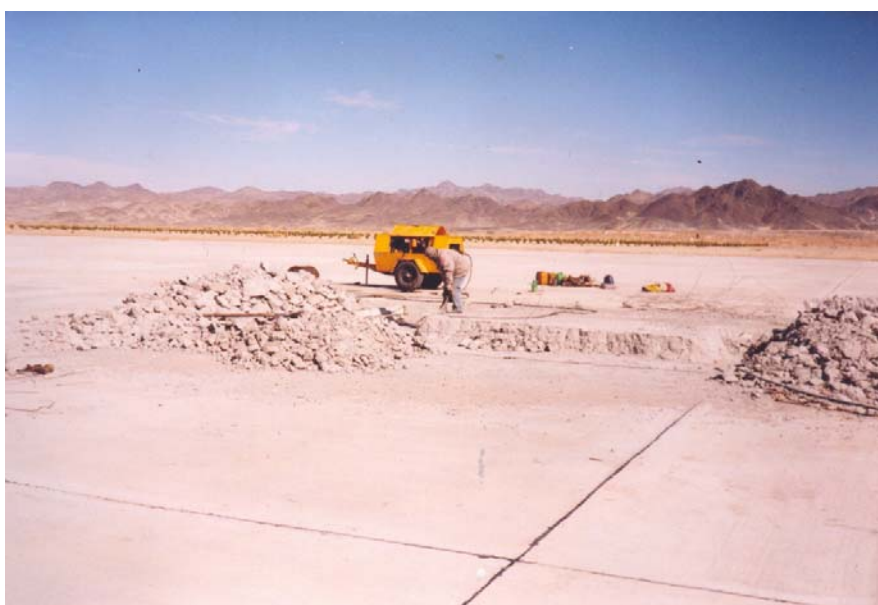
شکل ۶ - تخریب دال بتنی با کمپرسور و چکش بادی بواسطه نرسیدن مقاومت به مقاومت مشخصه

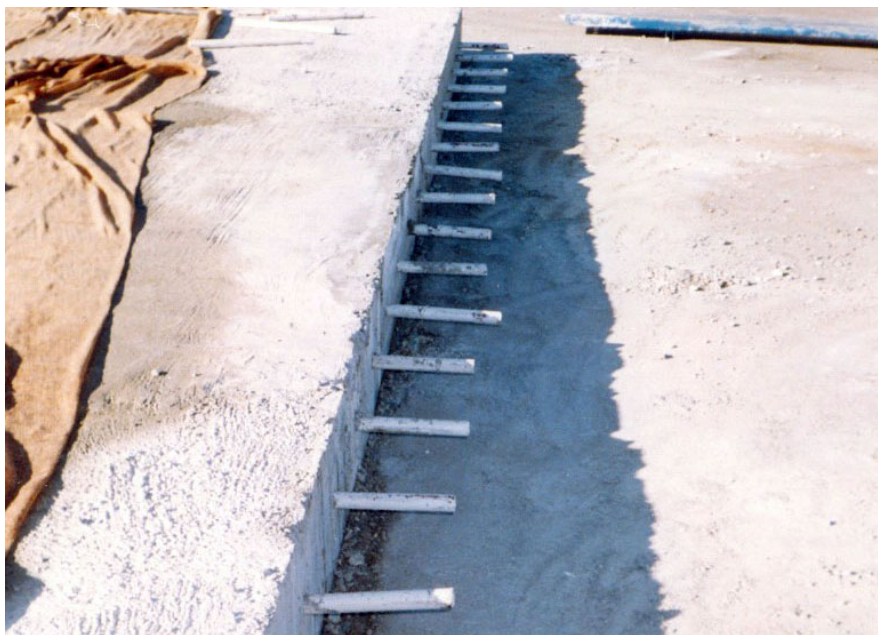
شکل ۷ - یکدست نبودن طول و راستای داوولها باعث انتقال نامتقارن نیرو و تمرکز تنش در لبه دال ها می گردد

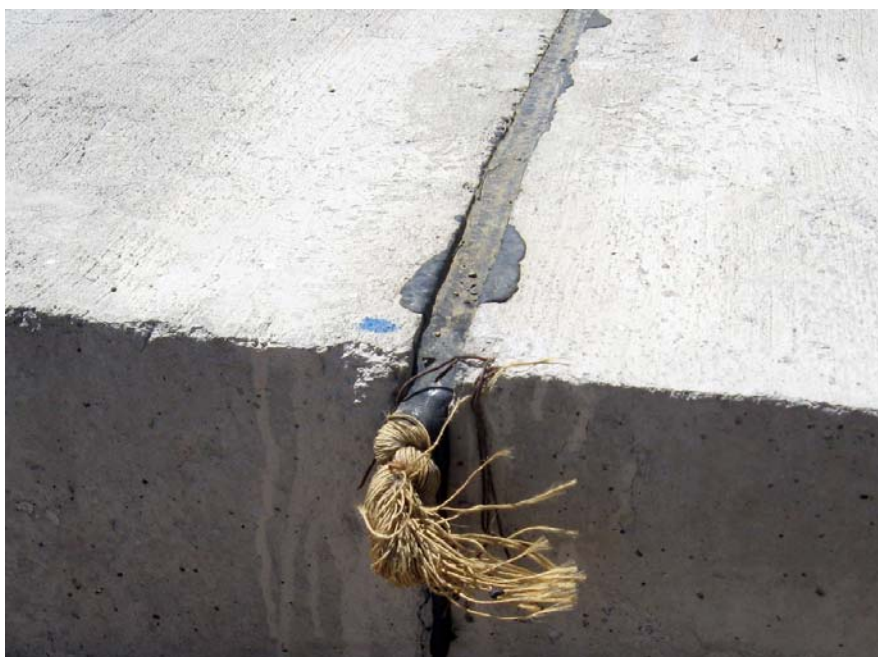
شکل ۸ - پر شدن نهایی درزهای اجرایی و انفضالی با رشته های کنفی و عایق های درزگیر پلیمری

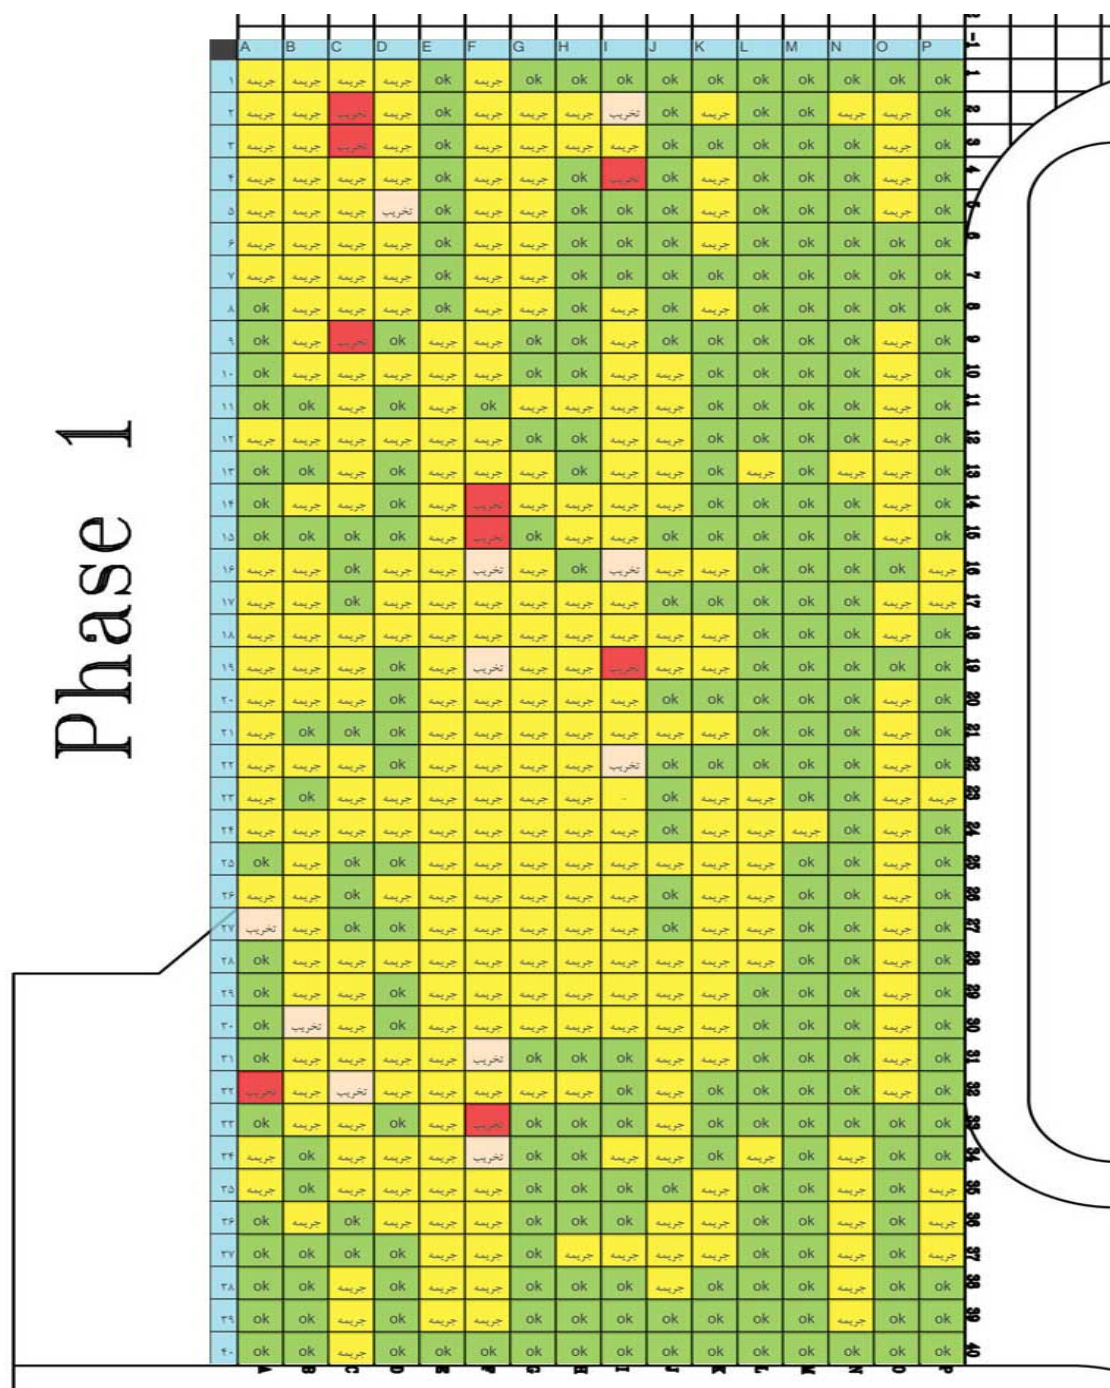
شکل ۹ - وضعیت مقاومت دال ها در سال ۱۳۸۵ که در آن ۲۰ دال از ۶۴۰ دال (۳ درصد) تخریب شده اند

با در دست داشتن جدول مشخصات دالها در زمان ساخت ۱۳۸۵ و با استفاده از نمودار برداشتهای خرابی سال ۱۳۹۴ می توانیم به رابطه بین مقاومت بتن دال ها در آغاز سیکل عمر و موارد خرابی مشاهده شده کنونی دست پیدا کنیم. با داشتن جدول مشخصات دالها، نسبت به برداشت اطلاعات از محدوده ردیفهای ۱۸ تا ۴۰ و ستونهای A تا K که چنانکه مشاهده می شود دارای بیشترین تعداد دال با مقاومت کم بوده اند اقدام گردیده است. اختصارات بکار رفته در نمودار به شرح زیر است:

جهت شروع در ابتدا، دالهای تخریب و باز سازی شده I19, I22, F19, F31, F33, F34, C32, B30, A27, A32 مورد بررسی قرار گرفته و وضعیت حال حاضر با ده سال پیش مورد ارزیابی قرار گرفته است. چنانکه مشاهده می شود کلیه این دال ها با ترکهای

زیاد و وضعیت بد توصیف گردیده است که این با این دیدگاه که تخریب و بهسازی باعث افزایش تنش های ناشی از عملیات تخریب و اجرا در رویه بتنی می گردد تطابق کامل دارد. سپس ترکهای محدوده های کناری را مورد بررسی قرار گرفته و چنانکه مشاهده می شود از مجموع ۴۴ دال راستاهای A و ۴۰ غیر از پنج مورد دال سالم و سه ترک کم، بقیه ترکهای متوسط و زیاد و خرابی داشته اند. این امر عمومیت داشته و چنانکه بررسی گردیده به میزان مقاومت اولیه دال بتنی مرتبط نمی باشد بلکه به وضعیت قرار گیری دال در لبه ها و گوشه ها و بارهای وارد بر آن و دوام عمومی بتن مرتبط است.

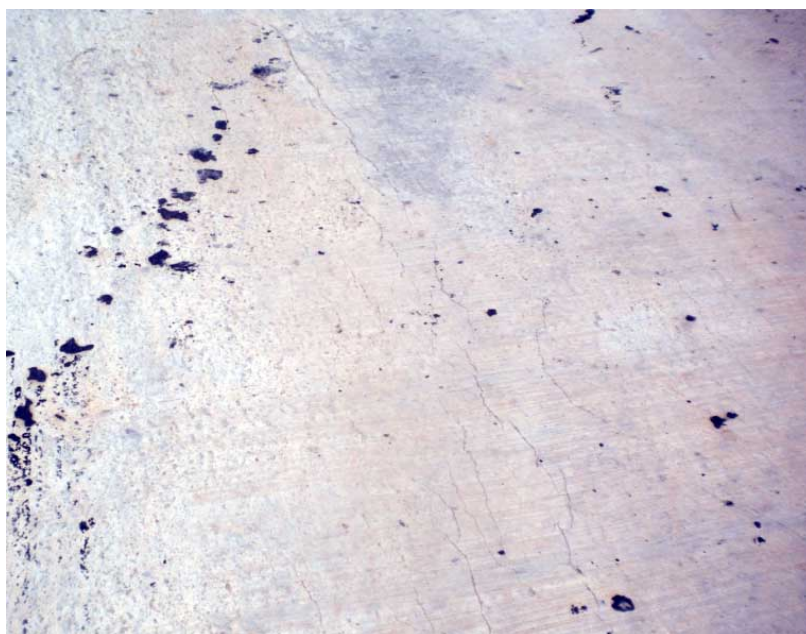
شکل ۱۱- در دال A26 ترکهای جمع شدگی زمان اجرا و توسعه آن در اثر انقباض و انقباض مشاهده می گردد.

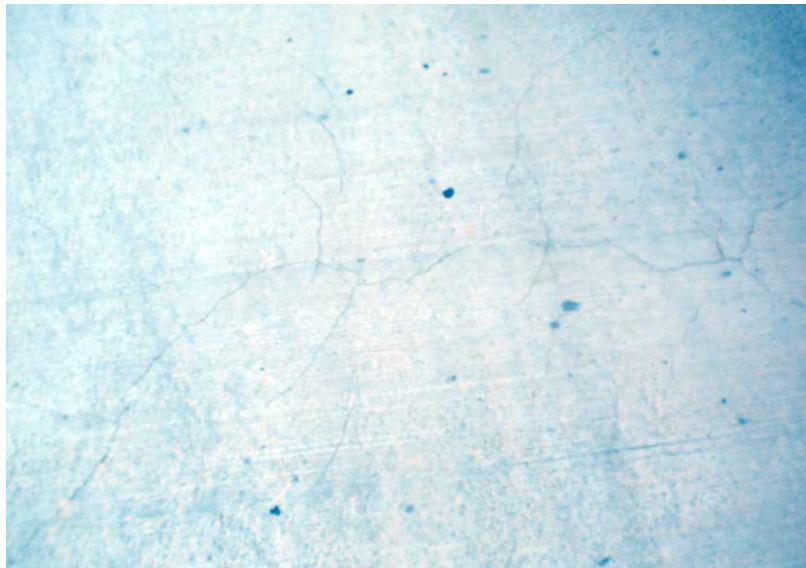
شکل ۱۲- در دال B19 ترکهای به هم پیوسته در حال موزاییکی شدن که در اثر واکنش مصالح درون بتن می باشد.

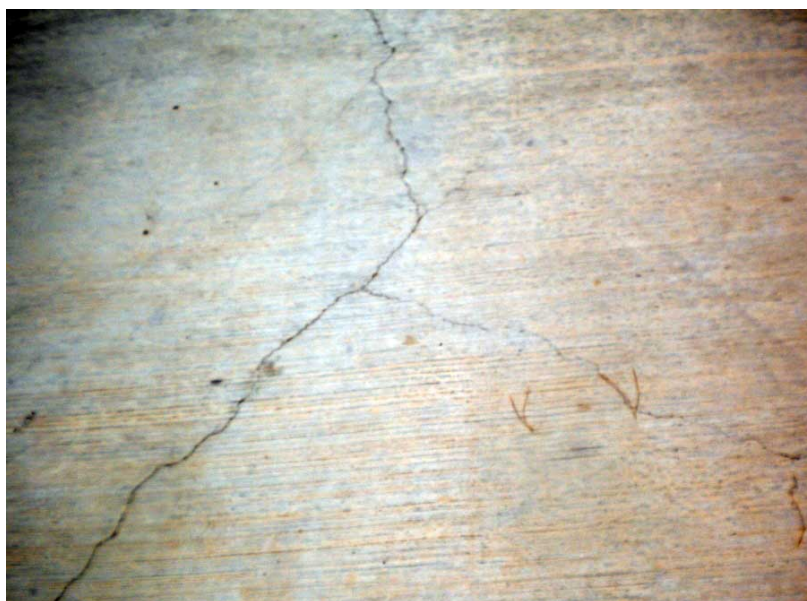
شکل ۱۳- در دال B27 ترکهای به هم پیوسته گسترش یافته مشاهده می گردد

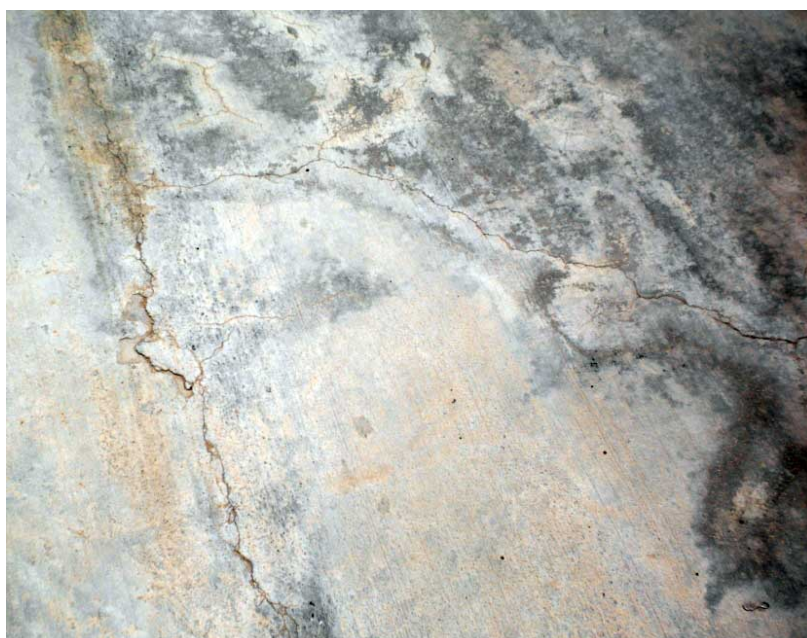
شکل ۱۴- در دال C27 اثر کلریدها و سولفاتها با رنگهای تیره و اثر پمینگ بصورت زنگار مشاهده می گردد
